**ՄՇՏԱԴԻՏԱՐԿՈՒՄՆԵՐԻ ԱՐԴՅՈՒՆՔՆԵՐԻ ՎԵՐԱԲԵՐՅԱԼ  
ԱՄՓՈՓ ՏԱՐԵԿԱՆ ՀԱՇՎԵՏՎՈՒԹՅՈՒՆ**

**ՀՀ Կոտայքի մարզի, Նորադյուղի անդեզիտաբազալտի հանքավայրի հյուսիս-արևելյան տեղամասի  
մշտադիտարկման կետերի սխեմատիկ քարտեզ**

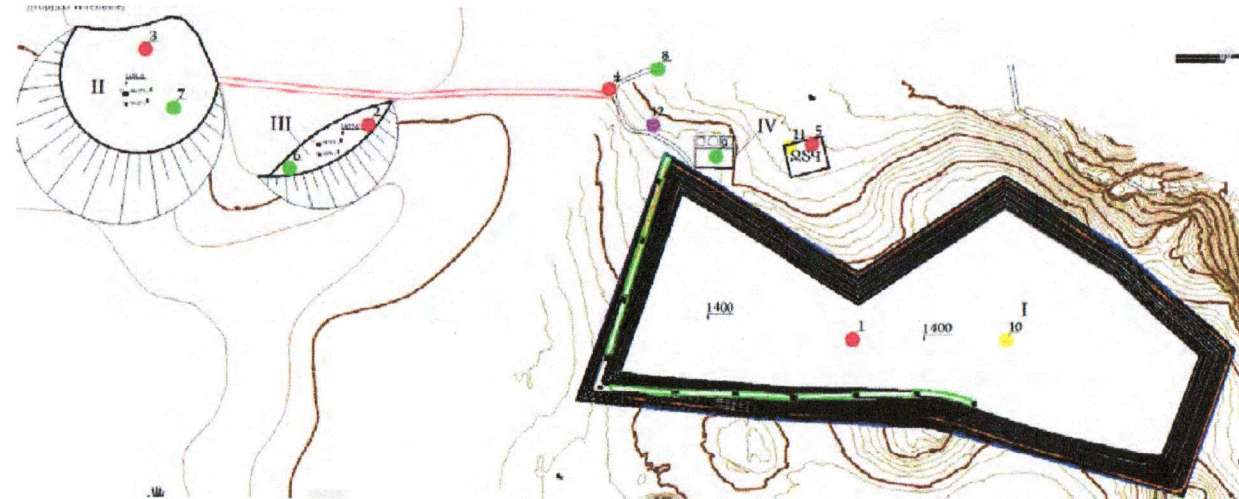
**I Բացահանք**

**II Մակաբացման տպարների ժամանակավոր լցակայան**

- 1 Մթնոլորտի աղտոտվածության մշտադիտարկման կետ Բացահանքում
- 2 Մթնոլորտի աղտոտվածության մշտադիտարկման կետ արտաքին ժամանակավոր լցակայանում
- 3 Մթնոլորտի աղտոտվածության մշտադիտարկման կետ արտաքին ժամանակավոր լցակայանում
- 4 Մթնոլորտի աղտոտվածության մշտադիտարկման կետ ավտոճանապարհին
- 5 Մթնոլորտի աղտոտվածության մշտադիտարկման կետ ՋՏԳ-ում
- 6 Հողի աղտոտվածության մշտադիտարկման կետ արտաքին ժամանակավոր լցակայանում

**III Հողաբուսական շերտի ժամանակավոր լցակայան**

**IV Արտադրական հրապարակ**

- 7 Հողի աղտոտվածության մշտադիտարկման կետ արտաքին ժամանակավոր լցակայանում
- 8 Հողի աղտոտվածության մշտադիտարկման կետ ավտոճանապարհին
- 9 Հողի աղտոտվածության մշտադիտարկման կետ արտաքին հրապարակում
- 10 Աղմուկի մակարդակի մշտադիտարկման կետ Բացահանքում
- 11 Աղմուկի մակարդակի մշտադիտարկման կետ ՋՏԳ-ում
- 12 Վնասարգրվածության մշտադիտարկման կետ տեղամասի հարակից շրջանում
