Հիմք ընդունելով ՀՀ կառավարության 2018 թվականի փետրվարի 22-ի N191-Ն որոշման պահանջները Ձեզ է ներկայացվում ՀՀ Կոտայքի մարզի Մեղրաձորի ոսկու հանքավայրի տարածքում 2023 թվականին իրականացված՝ շրջակա միջավայրի վրա բացասական ազդեցության կանխարգելմանն և մեղմացմանն ուղղված մշտադիտարկումների արդյունքները (միջինացված, տարեկան կտրվածքով):

ՀՀ Կոտայքի մարզի Մեղրաձորի ոսկու հանքավայրի տարածքում կատարված մշտադիտարկումների արդյունքների  
վերաբերյալ ամփոփ տարեկան հաշվետվություն

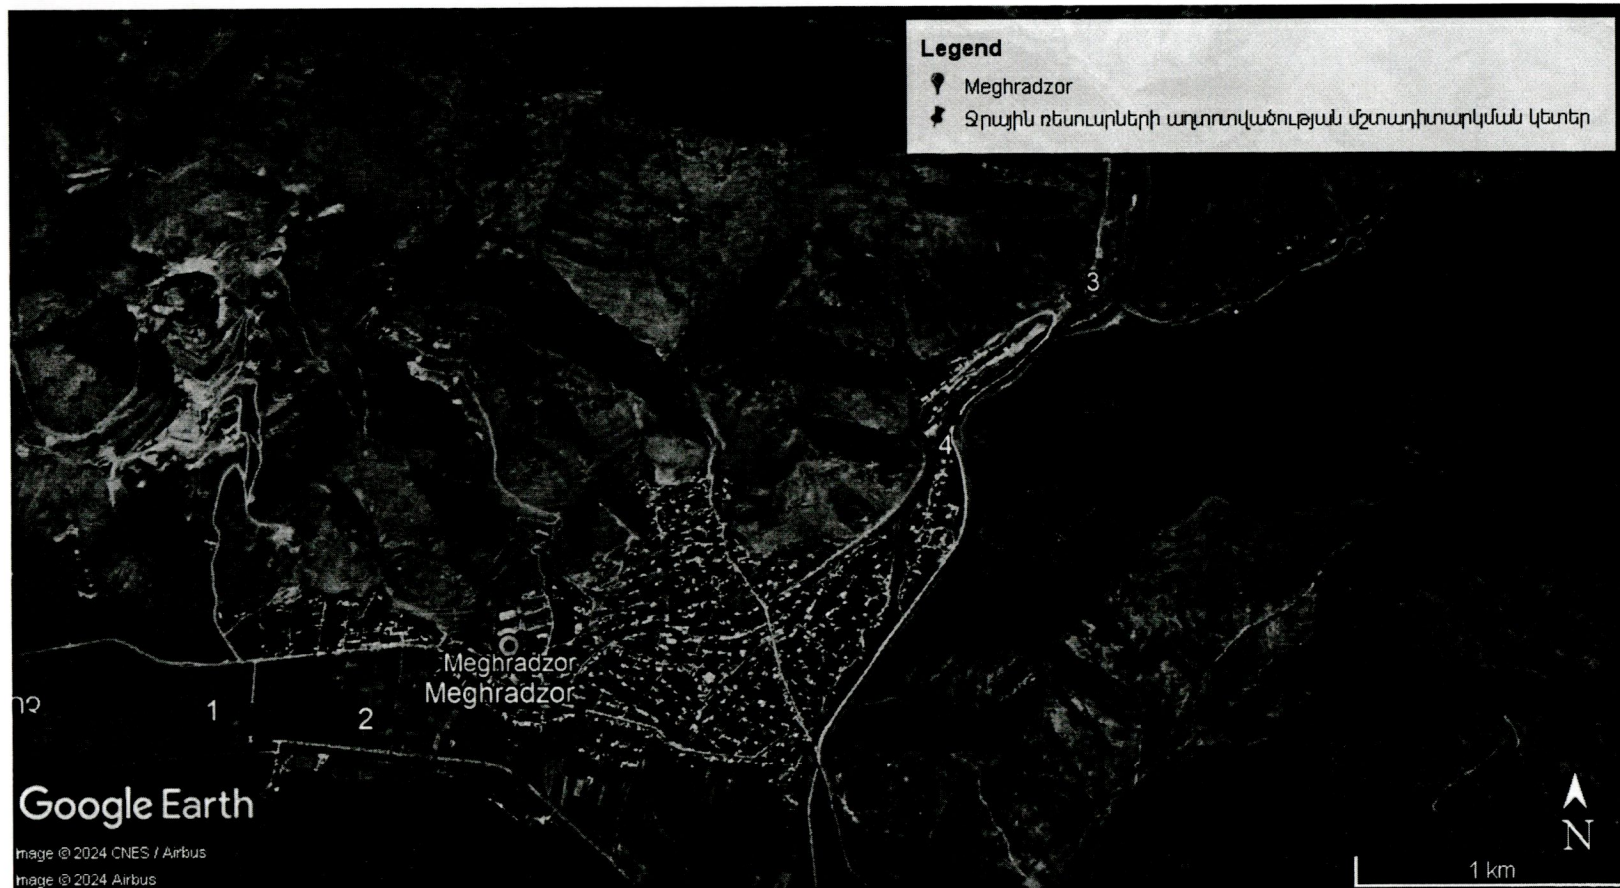
Նկար 1.

ՀՀ Կոտայքի մարզի Մեղրաձորի ոսկու հանքավայրի տարածքում մակերևութային ջրերի մշտադիտարկման կետերի սխեմատիկ քարտեզ

| Մշտադիտարկումների<br>օբյեկտը | Մշտադիտար-<br>կումների<br>վայրը | Ցուցանիշը | Մշտադիտար-<br>կումների տեսակը | Հաճախակա-<br>նությունը | Արդյունքը<br>(միջինացված)<br>մգ/լ, մգ-շկվ/լ, մգՕ <sub>2</sub> /լ |
|---|---|---|---|---|---|
| Մակերևութային ջրեր | Մարմարիկ գետ,<br>հանքից վերև<br>(դիտակետ 1) | ՀՀ կառավարության<br>2011 թվականի<br>հունվարի 27-ի N<br>75-Ն որոշմամբ<br>սահմանված<br>նորմեր | Նմուշառում, նմուշի<br>լաբորատոր<br>հետազոտություն | Շաբաթական<br>մեկ անգամ | pH – 8.2<br>արսեն – 0.0045<br>պղինձ – 0.0024<br>ցինկ – 0.0017<br>կապար – 0.0076<br>երկաթ ընդհ. – 0.15<br>կալցիում – 23.8<br>մագնեզիում – 6.1<br>հիդրոկարբոնատ-<br>իոն – 106.8<br>սուլֆատ իոն – 21.9<br>քլորիդ-իոն – 27.8<br>կախված նյութեր –<br>34.7<br>չոր մնացորդ – 187<br>նավթամթերքներ –<br>չի հայտնաբ.<br>Կոշտություն – 1.5<br>ԹՔՊ – 3.0<br>Հիմնայնություն –<br>2.7 |

| Մշտադիտարկումների<br>օբյեկտը | Մշտադիտար-<br>կումների<br>վայրը | Ցուցանիշը | Մշտադիտար-<br>կումների տեսակը | Հաճախակա-<br>նությունը | Արդյունքը<br>(միջինացված)<br>մգ/լ, մգ-շկվ/լ, մգՕ <sub>2</sub> /լ |
|---|---|---|---|---|---|
| Մակերևութային ջրեր | Մարմարիկ գետ,<br>հանքից հետո<br>(դիտակետ 2) | ՀՀ կառավարության<br>2011 թվականի<br>հունվարի 27-ի N<br>75-Ն որոշմամբ<br>սահմանված<br>նորմեր | Նմուշառում, նմուշի<br>լաբորատոր<br>հետազոտություն | Շաբաթական<br>մեկ անգամ | pH – 8.3<br>արսեն – 0.0041<br>պղինձ – 0.0023<br>ցինկ – 0.0027<br>կապար – 0.0085<br>երկաթ ընդհ. – 0.12<br>կալցիում – 30.2<br>մագնեզիում – 7.1<br>հիդրոկարբոնատ-<br>իոն – 110.1<br>սուլֆատ իոն – 37.6<br>քլորիդ-իոն – 29.0<br>կախված նյութեր –<br>38.2<br>չոր մնացորդ – 209<br>նավթամթերքներ –<br>չի հայտնաբ.<br>Կոշտություն – 1.8<br>ԹՔՊ – 2.9<br>Հիմնայնություն –<br>2.8 |

| Մշտադիտարկումների<br>օբյեկտը | Մշտադիտար-<br>կումների<br>վայրը | Ցուցանիշը | Մշտադիտար-<br>կումների տեսակը | Հաճախակա-<br>նությունը | Արդյունքը<br>(միջինացված)<br>մգ/լ, մգ-շկվ/լ, մգՕ <sub>2</sub> /լ |
|---|---|---|---|---|---|
| Մակերևութային ջրեր | Գոմուր գետ,<br>տրանսպորտային<br>հանքուղու<br>արտահոսքից<br>վերև<br>(դիտակետ 3) | ՀՀ կառավարության<br>2011 թվականի<br>հունվարի 27-ի N<br>75-Ն որոշմամբ<br>սահմանված<br>նորմեր | Նմուշառում,<br>նմուշի լաբորատոր<br>հետազոտություն | Շաբաթական<br>մեկ անգամ | pH – 7.8<br>արսեն – 0.0014<br>պղինձ – 0.0023<br>ցինկ – 0.0022<br>կապար – 0.0056<br>երկաթ ընդհ. – 0.11<br>կալցիում – 14.5<br>մագնեզիում – 3.6<br>հիդրոկարբոնատ-<br>իոն – 59.0<br>սուլֆատ իոն – 13.1<br>քլորիդ-իոն – 2.6<br>կախված նյութեր –<br>17.4<br>չոր մնացորդ – 97<br>նավթամթերքներ –<br>չի հայտնաբ.<br>Կոշտություն – 1.1<br>ԹՔՊ – 2.5<br>Հիմնայնություն –<br>1.3 |

| Մշտադիտարկումների<br>օբյեկտը | Մշտադիտար-<br>կումների<br>վայրը | Ցուցանիշը | Մշտադիտար-<br>կումների տեսակը | Հաճախակա-<br>նությունը | Արդյունքը<br>(միջինացված)<br>մգ/լ, մգ-շկվ/լ, մգՕ <sub>2</sub> /լ |
|---|---|---|---|---|---|
| Մակերևութային ջրեր | Գոմուր գետ,<br>տրանսպորտային<br>հանքուղու<br>արտահոսքից<br>հետո<br>(դիտակետ 4) | ՀՀ կառավարության<br>2011 թվականի<br>հունվարի 27-ի N<br>75-Ն որոշմամբ<br>սահմանված<br>նորմեր | Նմուշառում,<br>նմուշի լաբորատոր<br>հետազոտություն | Շաբաթական<br>մեկ անգամ | <p>pH – 7.9<br/> արսեն – 0.0003<br/> պղինձ – 0.002<br/> ցինկ – 0.0051<br/> կապար – 0.0057<br/> երկաթ ընդհ. – 0.1<br/> կալցիում – 14.8<br/> մագնեզիում – 3.6<br/> հիդրոկարբոնատ-<br/>իոն – 58.6<br/> սուլֆատ իոն – 16.4<br/> քլորիդ-իոն – 2.8<br/> կախված նյութեր –<br/> 17.6<br/> չոր մնացորդ – 98<br/> նավթամթերքներ –<br/> չի հայտնաբ.<br/> Կոշտություն – 1.2<br/> ԹՔՊ – 2.7<br/> Հիմնայնություն –<br/> 1.3</p> |

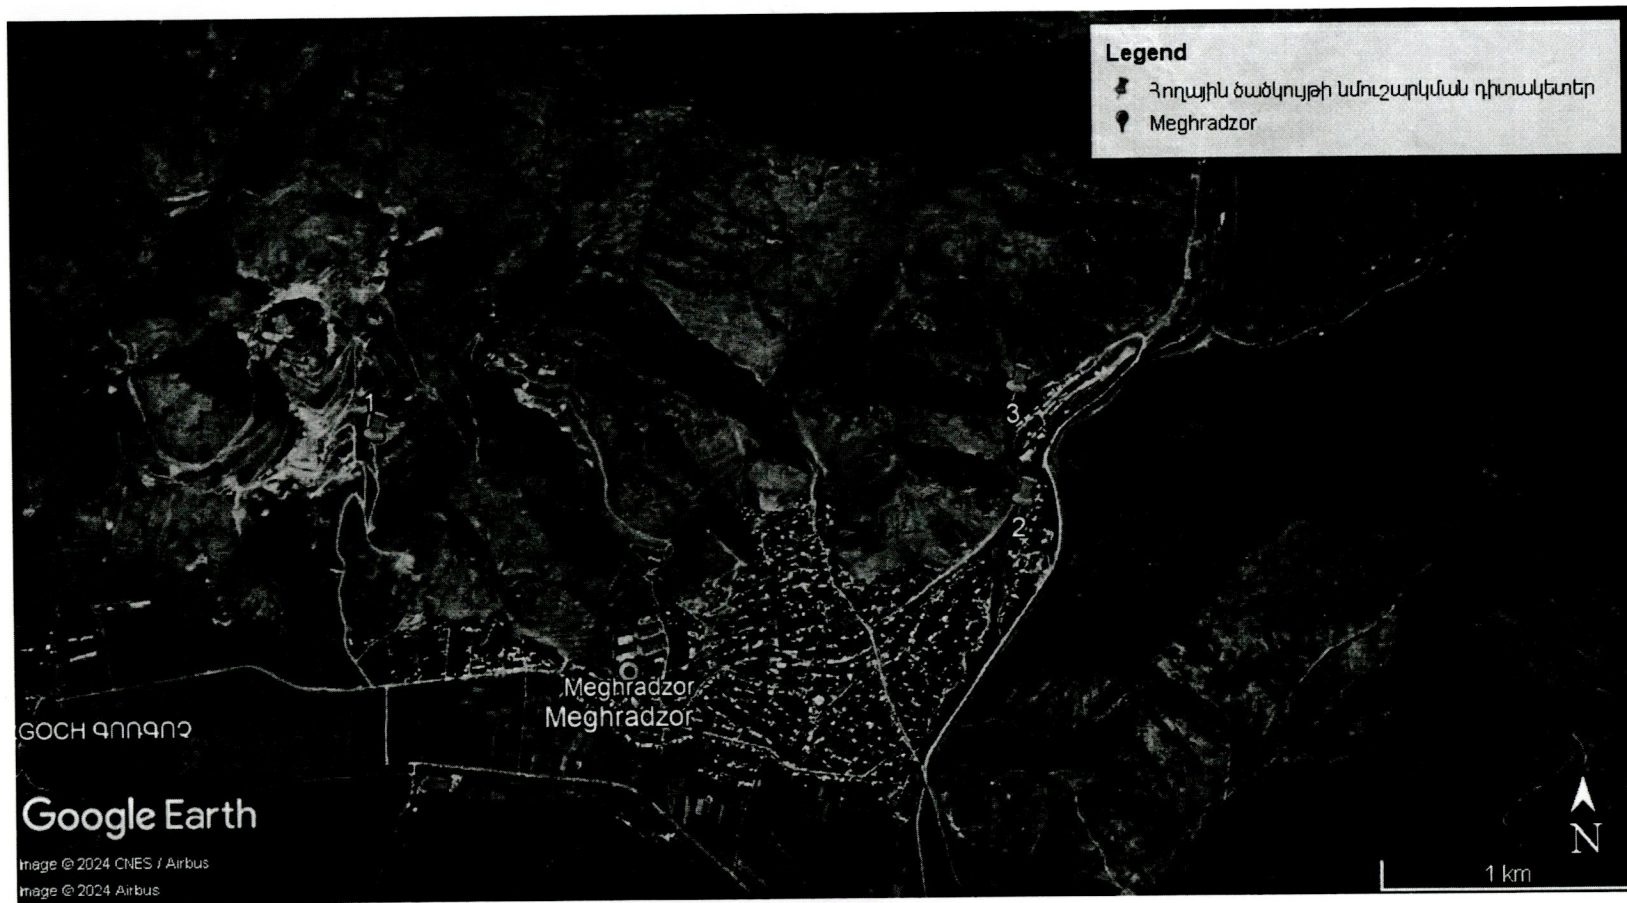
Նկար 2.

ՀՀ Կոտայքի մարզի Մեղրաձորի ոսկու հանքավայրի տարածքում հողային ծածկույթի մշտադիտարկման կետերի  
սխեմատիկ քարտեզ

| Մշտադիտարկումների<br>օբյեկտը | Մշտադիտար-<br>կումների<br>վայրը | Ցուցանիշը | Մշտադիտար-<br>կումների տեսակը | Հաճախակա-<br>նությունը | Արդյունքը<br>(միջինացված)<br>մգ/կգ |
|---|---|---|---|---|---|
| Հողային ծածկույթ | Հանքուղու մոտ<br>արտհրապարակ<br>(ղիտակետ 1) | Հողերի քիմիական<br>կազմ | Նմուշառում, նմուշի<br>լաբորատոր<br>հետազոտություն | Տարեկան<br>մեկ անգամ | Cu - 14<br>Zn - 208<br>Pb - 6.1<br>Sb - 2.3<br>Cr - 60<br>Fe - 35750<br>As - չ/հ<br>Mn - 180 |
| | Մարմարիկ գետի<br>մոտ<br>(ղիտակետ 2) | | | | Cu - 3.6<br>Zn - 220<br>Pb - 6.0<br>Sb - 3.0<br>Cr - 75<br>Fe - 45500<br>As - չ/հ<br>Mn - 200 |
| | Մեղրաձոր գյուղ<br>(ղիտակետ 3) | | | | Cu - 3<br>Zn - 160<br>Pb - 5.2<br>Sb - 3.4<br>Cr - 86<br>Fe - 45000<br>As - չ/հ<br>Mn - 420 |

| Մշտադիտարկումների<br>օբյեկտը | Մշտադիտար-<br>կումների<br>վայրը | Ցուցանիշը | Մշտադիտար-<br>կումների տեսակը | Հաճախակա-<br>նությունը | Արդյունքը<br>(միջինացված)<br>մգ/կգ |
|---|---|---|---|---|---|
| Հողային ծածկույթ | Վարչական<br>շենքի մոտ<br>(դիտակետ 4) | Հողերի քիմիական<br>կազմ | Նմուշառում, նմուշի<br>լաբորատոր<br>հետազոտություն | Տարեկան<br>մեկ անգամ | Cu - 15<br>Zn - 500<br>Pb – 4.7<br>Sb – 3.2<br>Cr - 42<br>Fe -36000<br>As – չ/հ<br>Mn - 460 |

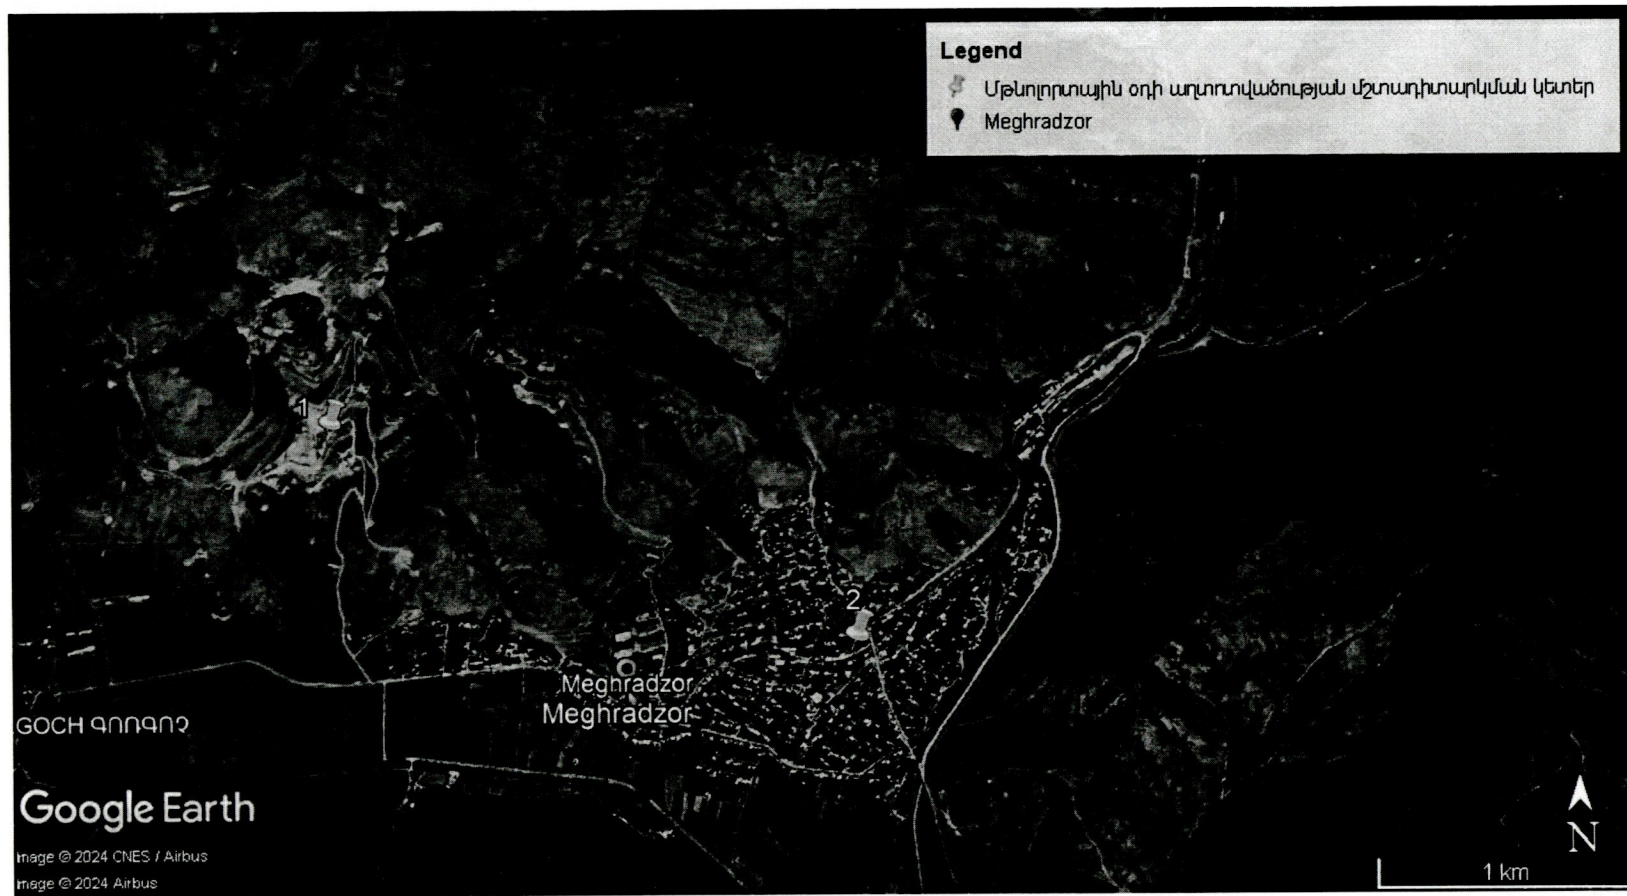
Նկար 3.

ՀՀ Կոտայքի մարզի Մեղրաձորի ոսկու հանքավայրի տարածքում մթնոլորտային օդի մշտադիտարկման կետերի  
սխեմատիկ քարտեզ

| Մշտադիտարկումների<br>օբյեկտը | Մշտադիտար-<br>կումների<br>վայրը | Ցուցանիշը | Մշտադիտար-<br>կումների տեսակը | Հաճախակա-<br>նությունը | Արդյունքը<br>(միջինացված)<br>մգ/կգ |
|---|---|---|---|---|---|
| Մթնոլորտային օդ | Հանքի տարածք<br>(դիտակետ 1) | Հանքափոշի,<br>ազոտի օքսիդ,<br>բենզապիրեն | Նմուշառում, նմուշի<br>լաբորատոր<br>հետազոտություն | Շաբաթական<br>մեկ անգամ | Հանքափոշի -<br>0.00094 ՍԹԿ մաս,<br>ազոտի օքսիդ -<br>0.00064 ՍԹԿ<br>մասով,<br>բենզապիրեն –<br>0.00026 ՍԹԿ մաս |
| | Մեղրածոր գյուղ<br>(դիտակետ 2) | | | | Հանքափոշի -0.0008<br>ՍԹԿ մաս, ազոտի<br>օքսիդ -0.00057<br>ՍԹԿ մասով,<br>բենզապիրեն –<br>0.0002 ՍԹԿ մաս |

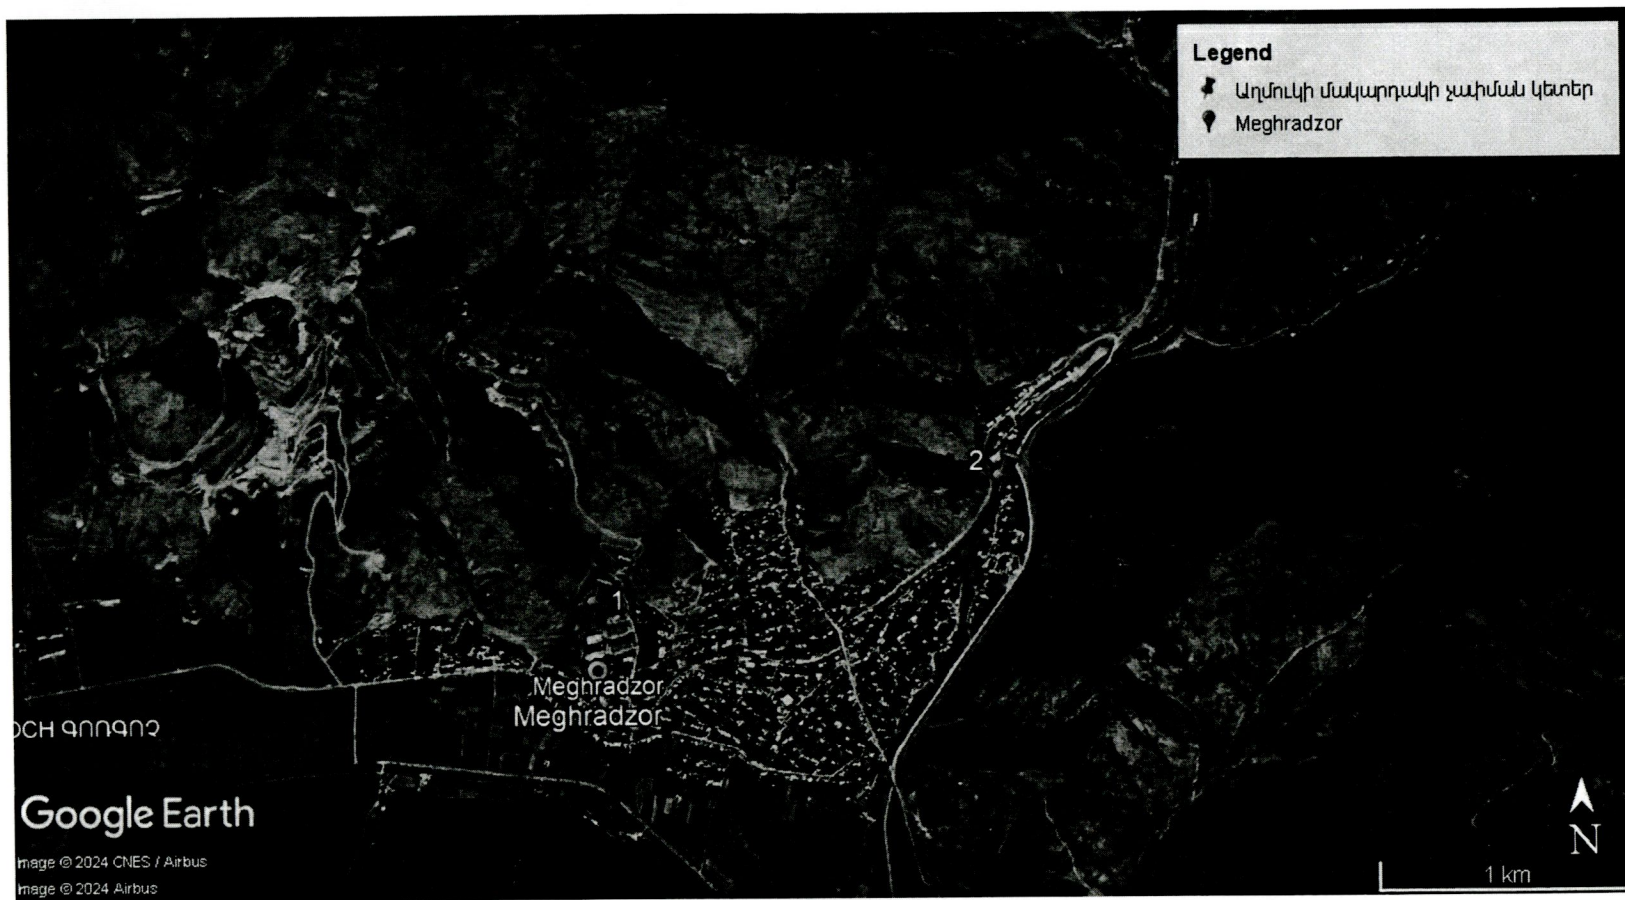
Նկար 4.

ՀՀ Կոտայքի մարզի Մեղրաձորի ոսկու հանքավայրի տարածքում աղմուկի մակարդակի չափման կետերի  
սխեմատիկ քարտեզ

| 1 | 2 | 3 | 4 | 5 | 6 |
|---|---|---|---|---|---|
| Աղմուկ և թրթռում | Մեղրաձոր<br>գյուղ<br>(ղիտակետ 1) | Աղմուկի<br>մակարդակ, միջին<br>էկվիվալենտ արժեք<br>Լաէկվ, դԲԱ | Չափում<br>ավտոմատ<br>չափիչ սարքով | Տարեկան մեկ<br>անգամ | 39.2 |
| | Մեղրաձոր<br>գյուղ<br>(ղիտակետ 2) | | | | 42.1 |

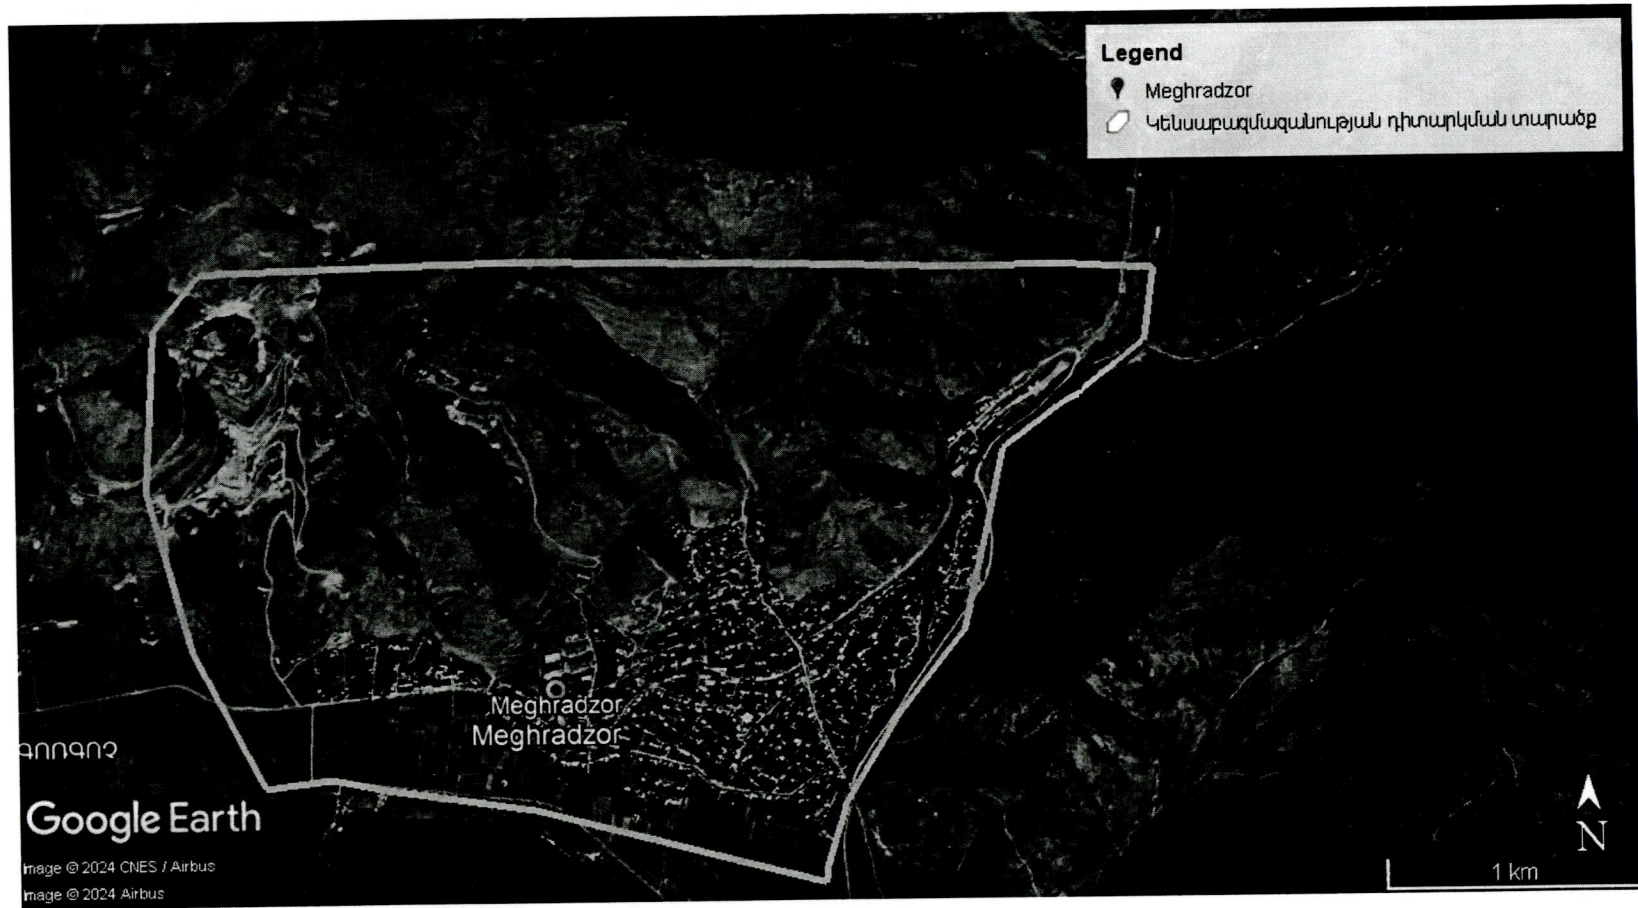
Նկար 5.

ՀՀ Կոտայքի մարզի Մեղրաձորի ոսկու հանքավայրի տարածքում կենսաբազմազանության դիտարկման տարածքի սխեմատիկ քարտեզ

| Մշտադիտարկումների<br>օբյեկտը | Մշտադիտար-<br>կումների<br>վայրը | Ցուցանիշը | Մշտադիտար-<br>կումների<br>տեսակը | Հաճախակա-<br>նությունը | Արդյունքը<br>(միջինացված) |
|---|---|---|---|---|---|
| Վայրի բնություն,<br>կենսամիջավայր,<br>կարմիր գրքում<br>ընդգրկված, էնդեմիկ<br>տեսակներ | Մեղրաձորի<br>հանքավայրի<br>հարակից<br>շրջան | Տարածքին բնորոշ<br>վայրի բնության<br>ներկայացուցիչների<br>քանակ,<br>աճելավայրերի և<br>ապրելավայրերի<br>տարածք,<br>պոպուլյացիայի<br>փոփոխություն | Հաշվառում,<br>նկարագրու-<br>թյուն,<br>քարտեզագրում | Տարեկան մեկ<br>անգամ | Տարածված է հիմնա-<br>կանում լեռնային<br>տափաստանային<br>բուսականություն:<br>Գերիշխում է գազը, ուրցը,<br>խնկածաղիկը, հազարա-<br>տերևուկը, առվույտ, եզան<br>լեզու, պատուտակ, եղինջ,<br>իշառվույտ, ավելուկ,<br>սապնարմատ, բոգ:<br>Թփուտային<br>բուսականությունից նշվել<br>են արոսենի, մասրենի,<br>ասպիրակ, շլորենի,<br>դժնիկ, սովորական<br>տանձենի:<br>Անողնաշարավորներից<br>հացաբզեզը, տերևակեր,<br>երկկենցաղներից՝ կանաչ<br>դողոշ, լճագորտ;<br>սողուններից՝ ճարպիկ<br>մողես, սովորական<br>լորտու: Թռչուններից<br>նշվել է գյուղական<br>ծիծեռնակ, սևուկ<br>կարմրատուտ,<br>սովորական սիտեղ:<br>Կաթնասուններից դիտվել<br>է սովորական աղվես,<br>գորշ նապաստակ: |
